**\*التمرين الاول: (06نقاط)**

**\*التمرين الثاني: (06نقاط)**

## \*الوضعية الادماجية: (08نقاط)

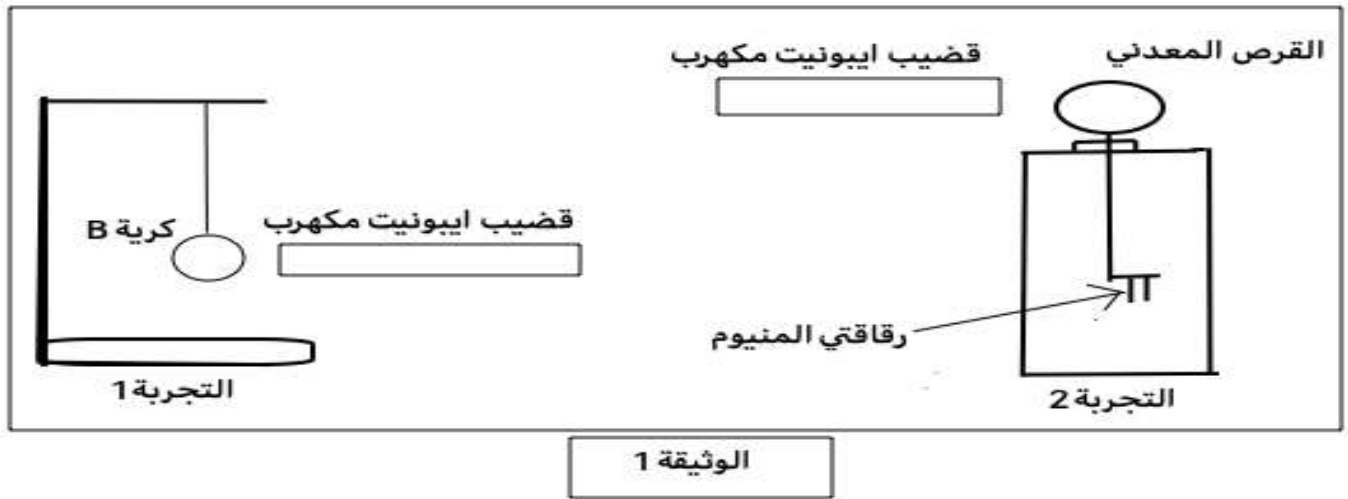
- لغرض دراسة ظاهرة كهربائية قام تلميذ بتقريب قضيب إيبونيت مكهرب (مشحون) من كرية B مغلقة بمادة الألمنيوم ومتعادلة كهربائيا كما هو مبين في الوثيقة 1 (التجربة 1)
- (1) سم الظاهرة التي اراد التلميذ دراستها .
- (2) بين الطريقة التي إعتددها التلميذ في شحن قضيب إيبونيت .
- (3) ماذا يحدث للكرية B ؟فسر ذلك.
- قام التلميذ بشحن قضيب الايبونيت مرة أخرى ثم قربه من القرص المعدني لكاشف الكهربائي (التجربة 2).
- (4) ماذا تلاحظ؟كيف تفسر ذلك
- (5) ماذا يحدث عند ابعاد القضيب عن القرص المعدني للكاشف الكهربائي؟ فيم يستعمل اذا الكاشف الكهربائي؟
