## التمرين الأول : (6 نقاط)

## التمرين الثاني : (6 نقاط)

الوضعية الإدماجية : (8 نقاط)

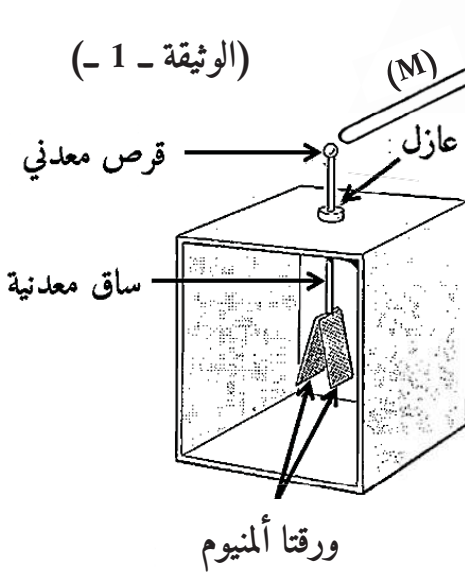
التجربة الأولى: نذلك قضيباً من الزجاج (M) بقطعة حرير ونقربه ببطء من القرص المعدني للكاشف الكهربائي دون ملامسته (الوثيقة -1).

(1) صف ما يحدث لورقتي الكاشف الكهربائي ، مع الشرح .

(2) حدّد طريقة تكهرب كلّ من القضيب الزجاجي (M) و ورقتي الكاشف .

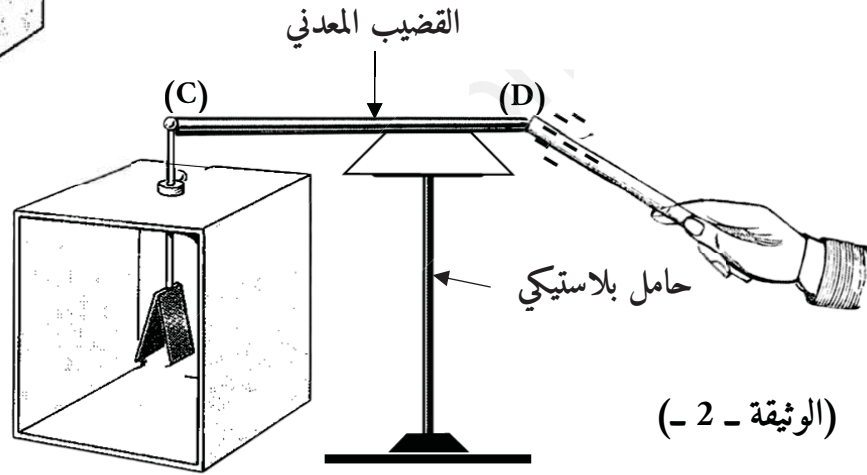
(الوثيقة - 2)

التجربة الثانية: نلمس بقضيب إيونيت يحمل شحنة كهربائية سالبة الطرف (D)

للقضيب المعدني (DC) الذي يلامس القرص المعدني للكاشف السابق

(بعد زوال شحنته) عند الطرف (C) (ا قة -2).

(1) فسّر ما يحدث لورقتي الكاشف في هذه الحالة.

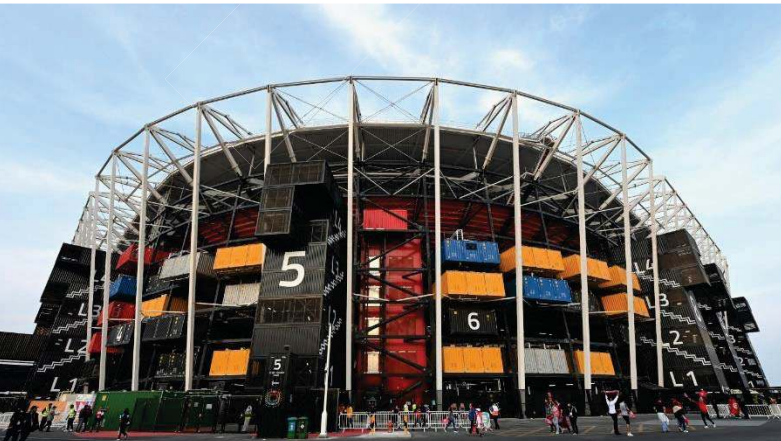
( الوثيقة 03 ) :

② لغرض معاينة التوتر بين طرفي مأخذ في هذا الملعب قام أحد

العمال بتوصيله براسم الاهتزاز المهبطي فتحصل على البيان الآتي

- حدد قيمة  $U_{max}$  و استنتج التوتر المنتج  $U_{eff}$  .
- ما المقصود بالتوتر الأعظمي  $U_{max}$  .
- حدد قيمة  $n_h$  (عدد التدريجات الأفقية) من البيان .
- حدد حسابيا قيمة  $S_h$  (الحساسية الأفقية) .
- ③ لماذا يعتبر هذا الملعب صديقا للبيئة .

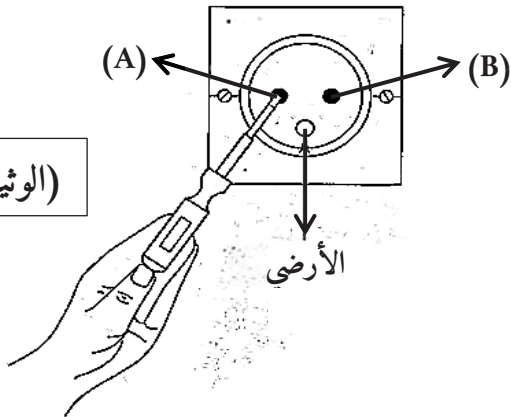
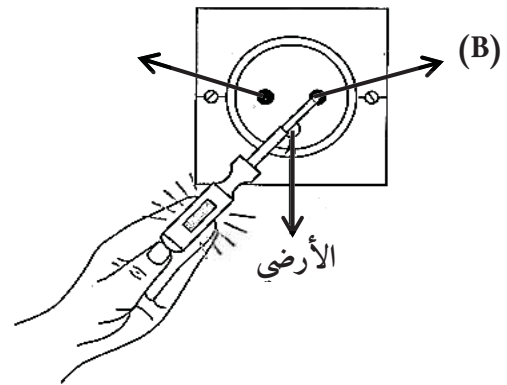
- رحلت عائلة سعيد إلى منزلها الفردي الجديد، فلاحظت أم سعيد بأنها كلما لامست الهيكل المعدني للثلاجة تُصاب بصدمة كهربائية .
- 1) قصد تشخيص الخلل قام سعيد بالتأكد من سلامة مأخذ التوتر الكهربائي للثلاجة باستعمال كاشف التيار الكهربائي (الوثيقة - 4 -) .

أ/ سمّ مربطي المأخذ الكهربائيّ المعايين ( B - A ) ثم حدّد نوع المأخذ .

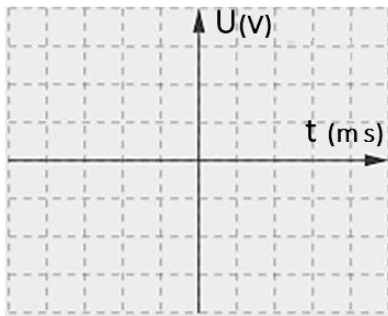
الشكل (2)

ب/ حدّد الشكل الموافق لتغيرات التوتر بين مربطي هذا المأخذ من بين الشكلين الموضحين في ( الوثيقة - 5 - ) ثم استنتج تواتره  $f$  .

$S_h = 4 ms/div$
