## التمرين الأول : (6 نقاط)

## التمرين الثاني : (6 نقاط)

### الوضعية الإدماجية : (8 نقاط)

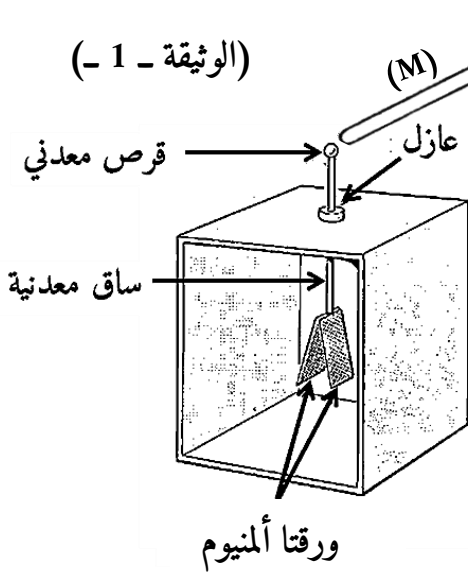
التجربة الأولى: نَدلك قضيباً من الزجاج (M) بقطعة حرير ونُقربه ببطء من القرص المعدني للكاشف الكهربائي دون ملامسته (الوثيقة -1).

(1) صف ما يحدث لورقتي الكاشف الكهربائي ، مع الشرح .

(2) حدّد طريقة تكهرب كُلٍّ من القضيب الزجاجي (M) وورقتي الكاشف .

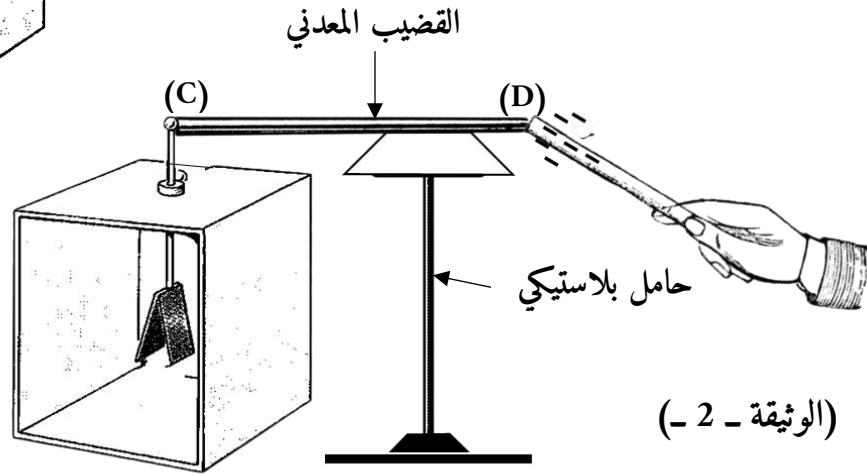
(الوثيقة - 2)

التجربة الثانية: نلمس بقضيب إيونييت يحمل شحنة كهربائية سالبة الطرف (D)

للقضيب المعدني (DC) الذي يلامس القرص المعدني للكاشف السابق

(بعد زوال شحنته) عند الطرف (C) (الوثيقة -2).

(1) فسّر ما يحدث لورقتي الكاشف في هذه الحالة.

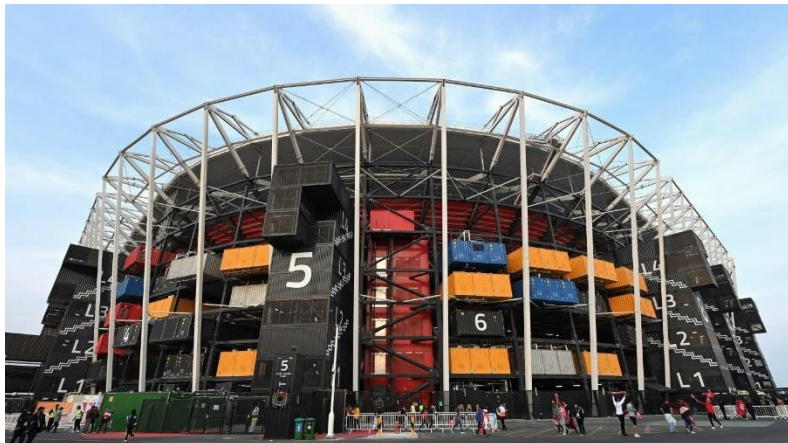
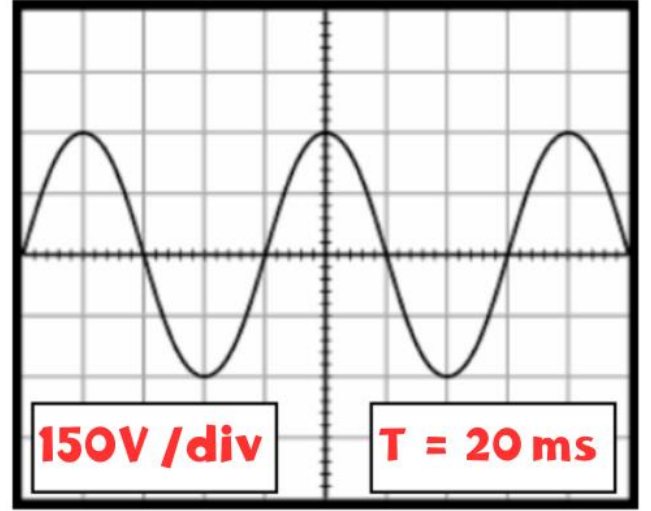
(الوثيقة - 3 -)

② لغرض معاينة التوتر بين طرفي مأخذ في هذا الملعب قام أحد

العمال بتوصيله براسم الاهتزاز المهبطي فتحصل على البيان الآتي

( الوثيقة 03 ) :

- حدد قيمة  $U_{max}$  و استنتج التوتر المنتج  $U_{eff}$  .
- ما المقصود بالتوتر الأعظمي  $U_{max}$  .
- حدد قيمة  $n_h$  (عدد التدريجات الأفقية) من البيان .
- حدد حسابيا قيمة  $S_h$  (الحساسية الأفقية) .
- ③ لماذا يعتبر هذا الملعب صديقا للبيئة .

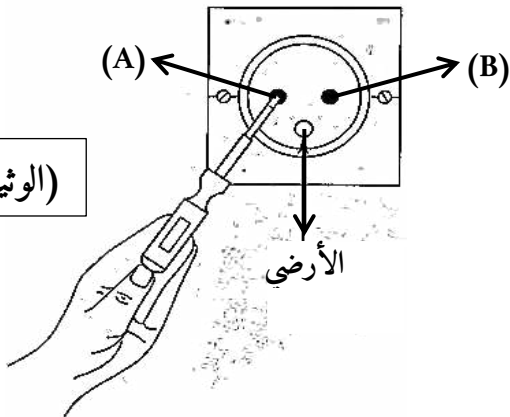
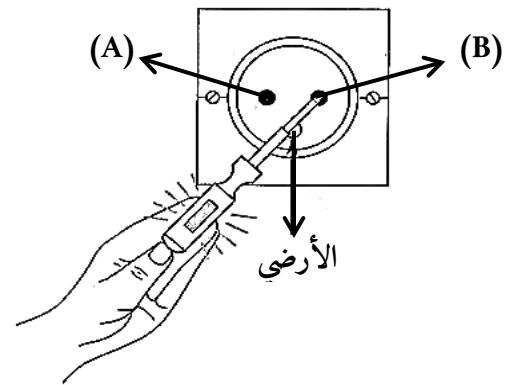
(الوثيقة - 4 -)

- رحلت عائلة سعيد إلى منزلها الفردي الجديد، فلاحظت أم سعيد بأنها كلما لامست الهيكل المعدني للثلاجة تُصاب بصدمة كهربائية .  
 (1) قصد تشخيص الخلل قام سعيد بالتأكد من سلامة مأخذ التوتر الكهربائي للثلاجة باستعمال كاشف التيار الكهربائي (الوثيقة - 4 -).

أ/ سمّ مربطي المأخذ الكهربائيّ المعايين ( B - A ) ثم حدّد نوع المأخذ .
